Hauptabteilung für die Sicherheit der Kernanlagen
Division principale de la Sécurité des Installations Nucléaires
Divisione principale della Sicurezza degli Impianti Nucleari
Swiss Federal Nuclear Safety Inspectorate

HSK 14/730

**KKW Beznau II:
Gutachten zum Gesuch der NOK um Aufhebung
der Befristung der Betriebsbewilligung**

Würenlingen, März 2004

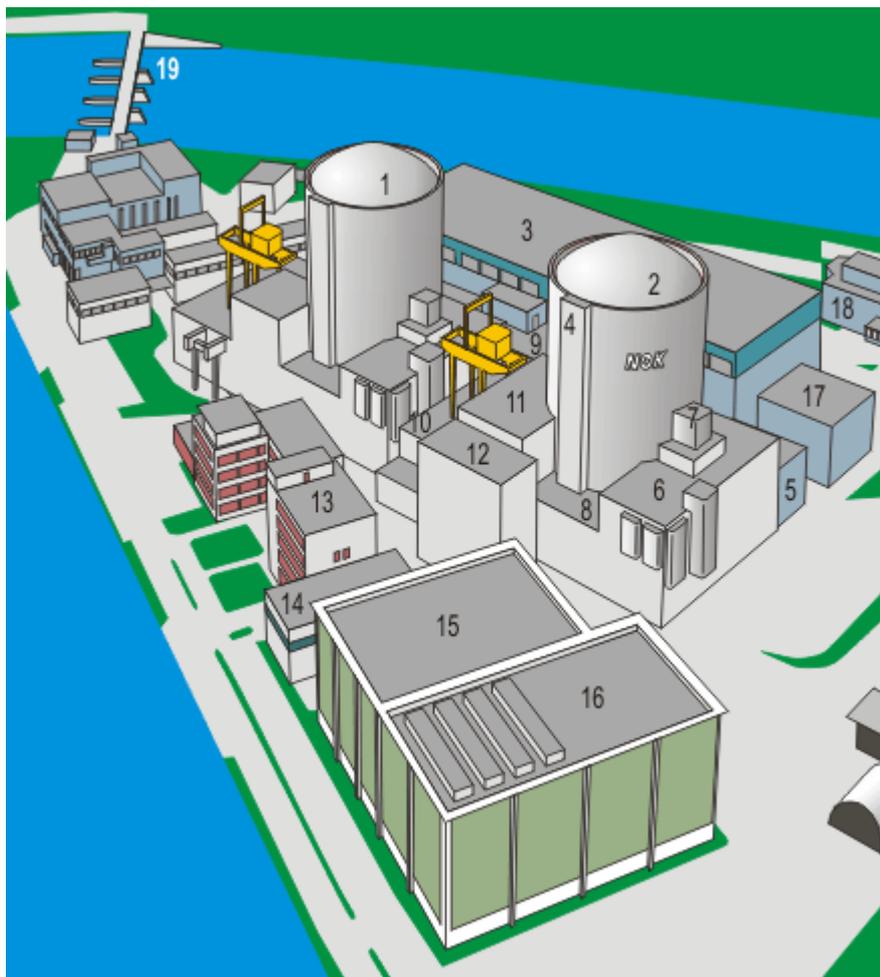
Abb. 3-1 Gebäudeanordnung der Gesamtanlage KKB

- 1 Reaktorgeb. KKB 1 (Sicherheitsgebäude)
- 2 Reaktorgeb. KKB 2 (Sicherheitsgebäude)
- 3 Maschinenhaus
- 4 Fortluftkamin
- 5 Werkhalle heiss
- 6 Notstandgebäude
- 7 SIDRENT-Gebäude
- 8 Nebengebäude A
- 9 Nebengebäude E
- 10 Nebengebäude C
- 11 BE-Lagergebäude (Nebengebäude C)
- 12 BOTA-Gebäude
- 13 Bürogebäude
- 14 Kühlwassereinlauf
- 15 ZWIBEZ schwachaktiver Teil
- 16 ZWIBEZ hochaktiver Teil
- 17 Primärgarderobe
- 18 Mehrzweckgebäude
- 19 Wehr

Gebäude- und Systemanordnung: (vgl. Abb. 3-1, Abb 3-2)

Weitere Bauten auf dem Kraftwerksareal sind u. a. das Gebäude für den Borwasser-Vorratstank (BOTA), das Notspeisewassergebäude, die Kühlwassereinläufe für beide Blöcke, das Zwischenlager ZWIBEZ, das Werkstatt- und Magazingebäude, das Eingangsbürogebäude und das Mehrzweckgebäude mit dem Dampferzeugerlager.

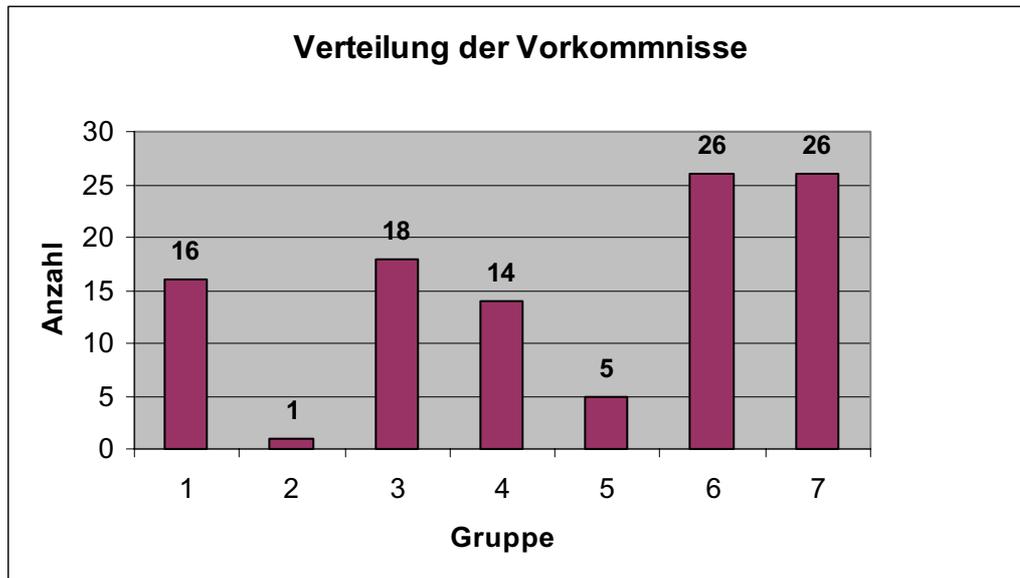
Abb. 5.2-1 Zuordnung der Vorkommnisse im KKB 1 + 2

Die Anzahl der Vorkommnisse pro Gruppe, wobei einzelne Vorkommnisse bis zu vier Gruppen zugeordnet werden, ist in der folgenden Grafik dargestellt:

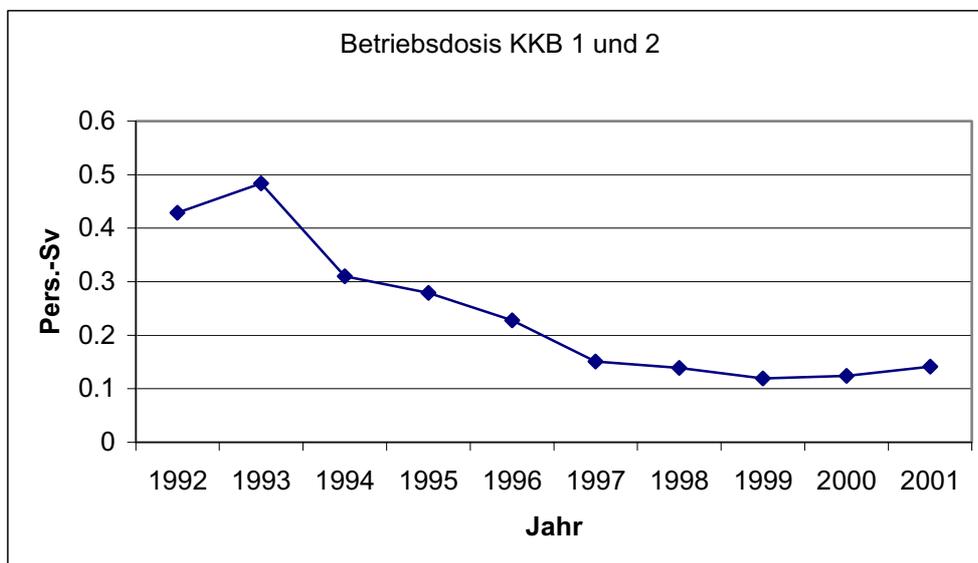
Abb. 5.6.3-1: Betriebsdosis KKB 1 und 2

Jahr. Nicht nur die Revisionsdosen, sondern auch die Betriebsdosen konnten reduziert werden. Sie nahmen in der gleichen Zeitperiode von etwa 250 mSv/Block und Jahr, auf etwa 60 mSv/Block und Jahr ab (vgl. Bild 6.6.3-1).

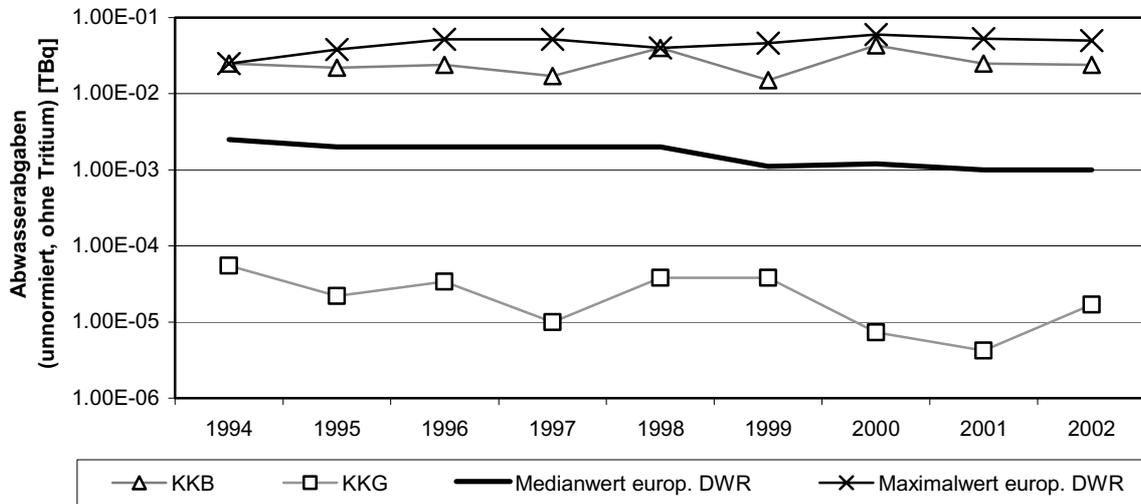
Abb. 5.7.1-1: Abwasserabgaben des KKB im Vergleich mit anderen, europäischen Druckwasserreaktoren und dem Kernkraftwerk Gösgen

Der Betrieb des KKB mit den gegenwärtigen flüssigen radioaktiven Abgaben führt zwar zu Dosiswerten von weniger als 0,01 mSv pro Jahr für die meistbetroffene Bevölkerungsgruppe und kann somit gemäss den Artikeln 5 und 6 der StSV als gerechtfertigt und optimiert gelten. Aus Abbildung 5.7.1-1 ist aber zu erkennen, dass die flüssigen Abgaben des KKB deutlich über dem Medianwert der anderen europäischen Druckwasserreaktoren liegen und zu den höchsten Abgaben im europäischen Vergleich zählen. Die HSK erachtet eine Verbesserung dieser Situation als notwendig, insbesondere weil über die letzten Jahre kein eindeutiger Trend zu einer gemäss OSPAR-Strategie angestrebten, weiteren Reduktion der flüssigen Abgaben zu erkennen war. KKB hat bereits Massnahmen und Versuche mit dem Ziel, die flüssigen Abgaben zu senken, in die Wege geleitet.

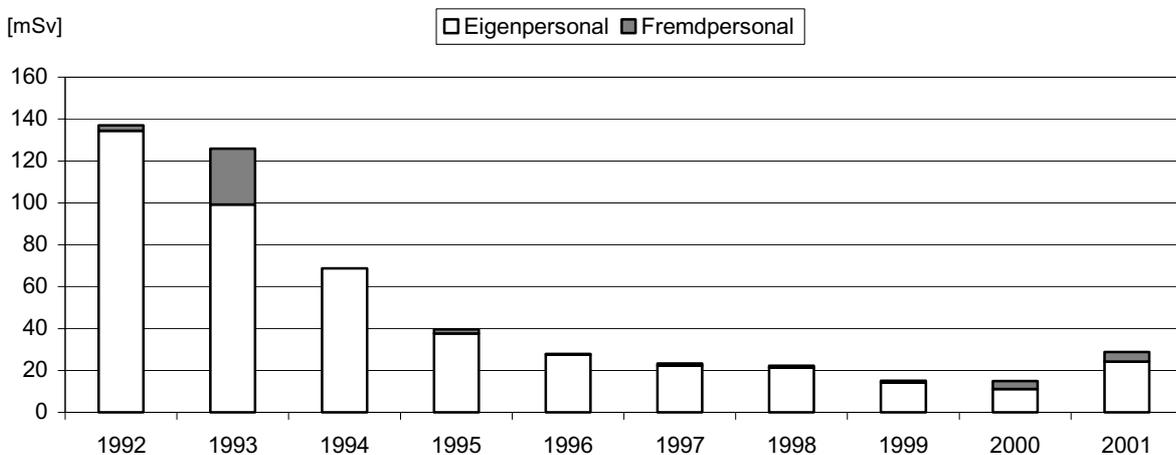
Abb. 5.8.1-1: Kollektivdosis bei der Handhabung der radioaktiven Abfälle.

Die Kollektivdosis für das Personal des Ressorts Radioaktive Rückstände (KBU-R) konnte in den letzten Jahren aus folgenden Gründen laufend reduziert werden (vgl. Abb. 5.8.1-1):

- Abnahme der zu verarbeitenden Abfallmenge.
- Wiederkehrende Schulung des KKB- sowie des Fremdpersonals und Umsetzung von Weisungen, um das Entstehen von radioaktiven Abfällen zu minimieren.
- Getrenntes Sammeln von inaktiven Abfällen, um Querkontaminationen zu vermeiden.
- Sorgfältiges, separates Sammeln der radioaktiven Abfälle, um den Sortieraufwand zu minimieren.
- Effizientere Verarbeitung der Abfälle dank dem Projekt ARBUR.

Seit 1995 liegt die mittlere Einzeldosis zwischen 1.9 und 3.6 mSv. Die maximale Einzeldosis lag seit 1994 immer unter 10 mSv. Im Vergleich mit den Einzeldosen in den Jahren 1992 und 1993 ist eine Reduktion um einen Faktor vier festzustellen.

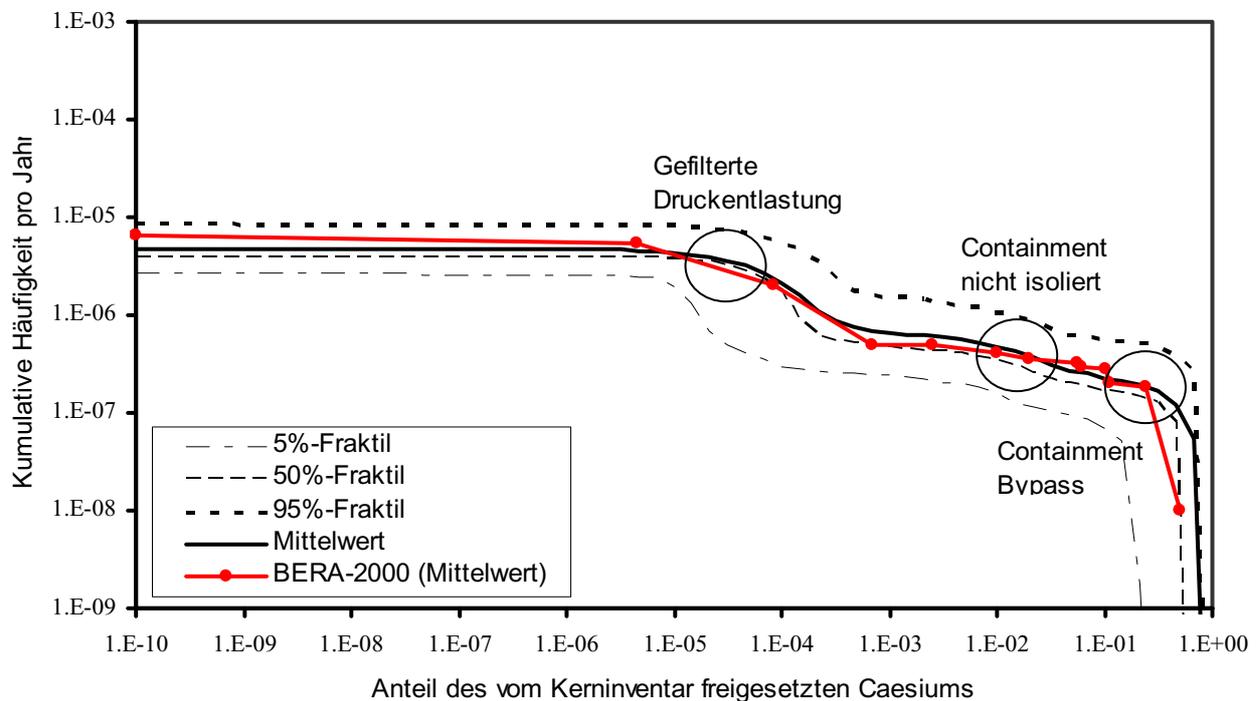
Abb 8.2.6-1: Vergleich des in der BERA-2002 Stufe-2 und der HSK-Studie ermittelten integralen Freisetzungsriskos für das Radionuklid Caesium

Mit Blick auf den angestrebten Vergleich mit den in der BERA-2002 Stufe-2 erzielten Ergebnissen, beschränkt sich die Darstellung der Ergebnisse der HSK-Analyse auf das integrale Freisetzungsrisko für Caesium, das neben Iod unter den Aerosolen die grösste Risikobedeutung hat. In Abbildung 8.2.6-1 ist das von KKB und HSK ermittelte integrale Freisetzungsrisko für Caesium gegenüber gestellt. Zur groben Einordnung der in Kapitel 8.2.4 eingeführten Freisetzungskategorien sind drei charakteristische Freisetzungskategorien in den Kurvenverlauf eingefügt. Der Abbildung 8.2.6-1 ist zu entnehmen, dass die Kurvenverläufe für den Mittelwert des integralen Freisetzungsriskos bis zu einer relativen Freisetzung von $1.0E-01$ fast deckungsgleich sind. Der geringfügige Unterschied in den Kurven bei einer relativen Freisetzung grösser $1.0E-01$ ist dadurch bedingt, dass die Freisetzungen bei frühem Containmentversagen und beim Containment-Bypass von der HSK etwas höher abgeschätzt wurden. Im Vergleich zu den ursprünglichen PSA-Studien der Stufe-2 zeigen die aktualisierten PSA-Studien der Stufe-2 eine bessere Übereinstimmung.
